Jardín de la memoria en Vinaroz, Castellón

Camilla MILETO & Fernando VEGAS

CRÉDITOS DEL PROYECTO

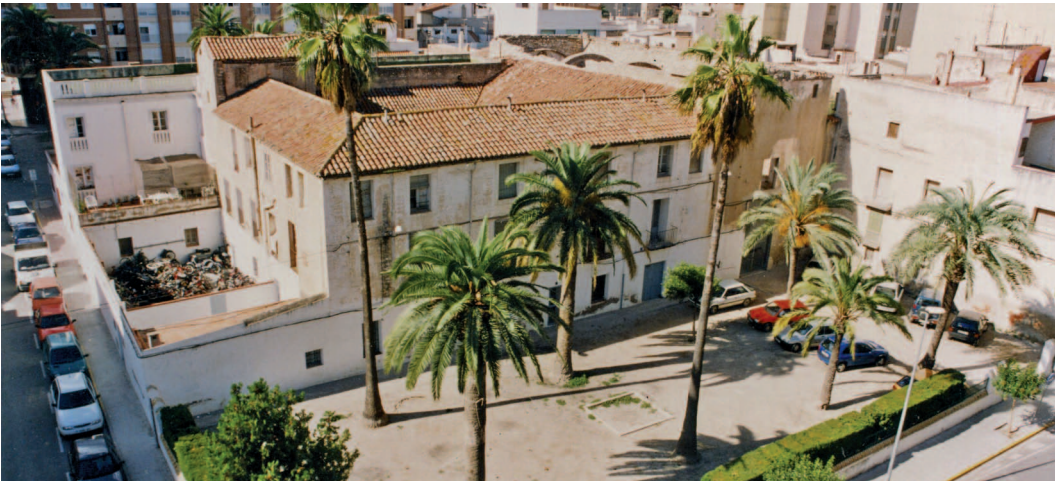
FIG. 1/ Vista aérea del convento del siglo XVII antes de su demolición (cortesía de Fundació Caixa Vinaròs. Colección Joaquim Simó Federico).

Los autores de este texto recibieron el encargo de diseñar y construir un jardín de uso público que evocara tanto la memoria histórica del desaparecido convento histórico de los Franciscanos antaño ubicado en el solar (FIG. 1), como de los huertos y jardines que lo rodeaban y que pudiera devolverle la dignidad al lugar, al tiempo que lo convirtiera en un lugar de encuentro, solaz y esparcimiento, recuperando un espacio vivo para la comunidad. Además del uso como parque propiamente dicho, el Ayuntamiento solicitó la previsión de disponer un espacio para su eventual uso como auditorio al aire libre. El proyecto, que se realizó previamente al escarificado del asfalto existente (FIG. 2) y sobre la base de algunas catas arqueológicas, partía de la base de que, tras la excavación, aparecerían restos de la traza del convento, restos que se pretendían conservar y rehabilitar para recuperar la memoria histórica de la localidad (FIG. 3).

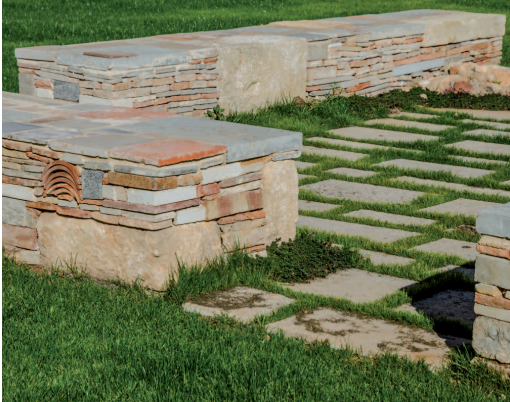
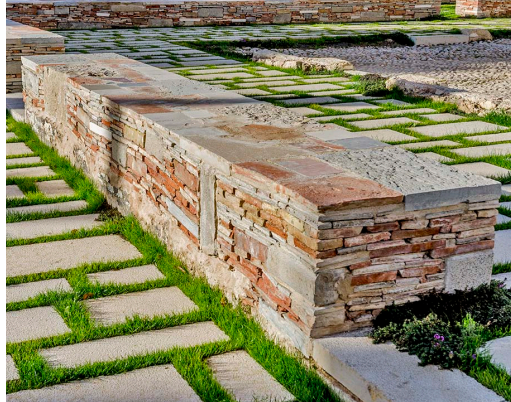
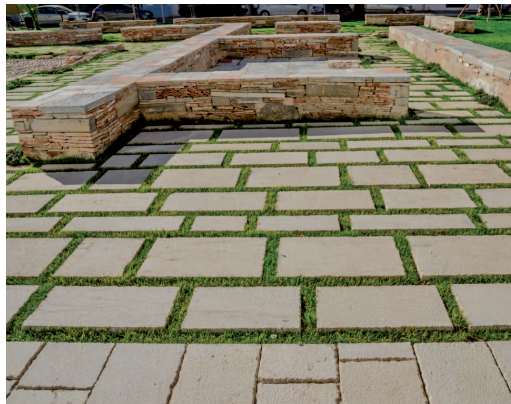
FIG. 4, 5, 6, 7/ Vistas de los pequeños muros que evocan el trazado del convento usando los fragmentos de su demolición, los pavimentos antiguo y nuevo y la vegetación que crece en los espacios intersticiales.

Se concibió el recrecido de los antiguos muros del convento, cuyas trazas se hallaron tras la escarificación del nuevo asfaltado, con los propios sillares, lápidas, baldosas y tejas reciclados del edificio que se fueron encontrando durante la excavación, para convertirlos simultáneamente en asientos para el jardín (FIGS. 4, 5, 6, 7). Se ha pretendido de esta manera evocar el convento desaparecido con los propios restos arqueológicos aparejados, en lugar de engrosar el vertedero municipal con estos escombros de biografía tan singular a confundirse con muchos otros, generando ulteriores residuos para el medioambiente.

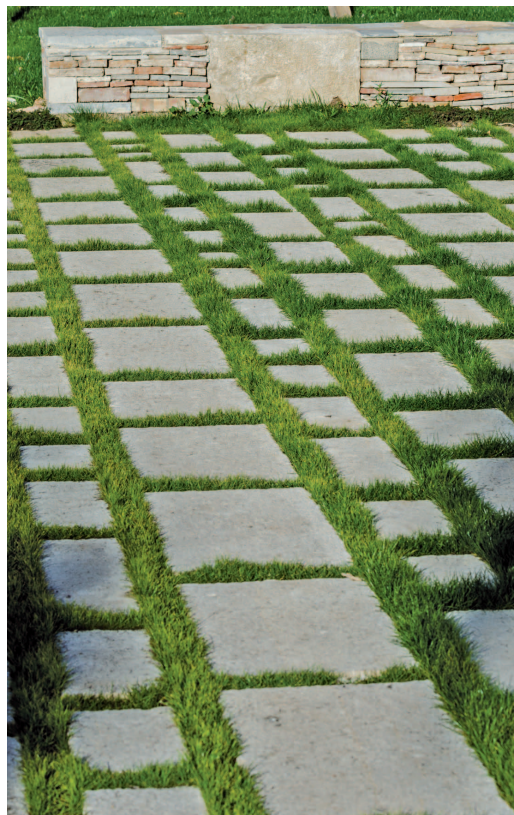
FIG. 8/ El manto vegetal crece entre las losas de piedra generando una integración creciente entre los restos arqueológicos y el jardín.

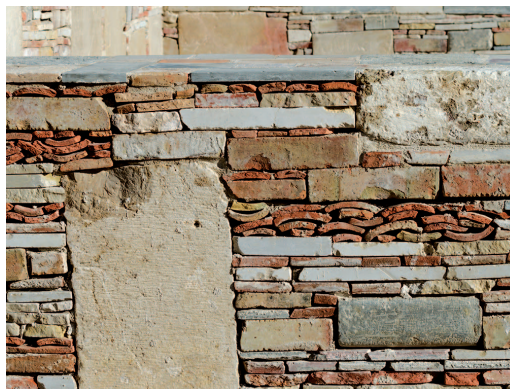
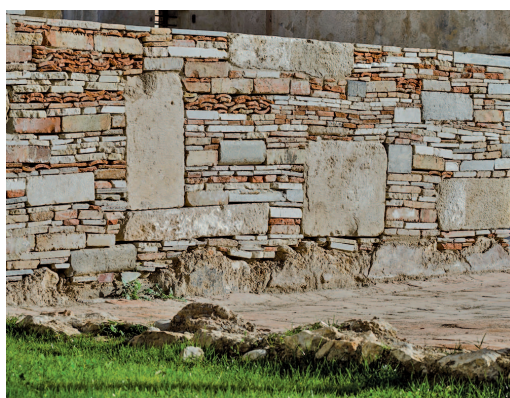
FIG. 9, 10/ Detalle de los muros construidos con los escombros de la demolición del convento aparejados en seco.

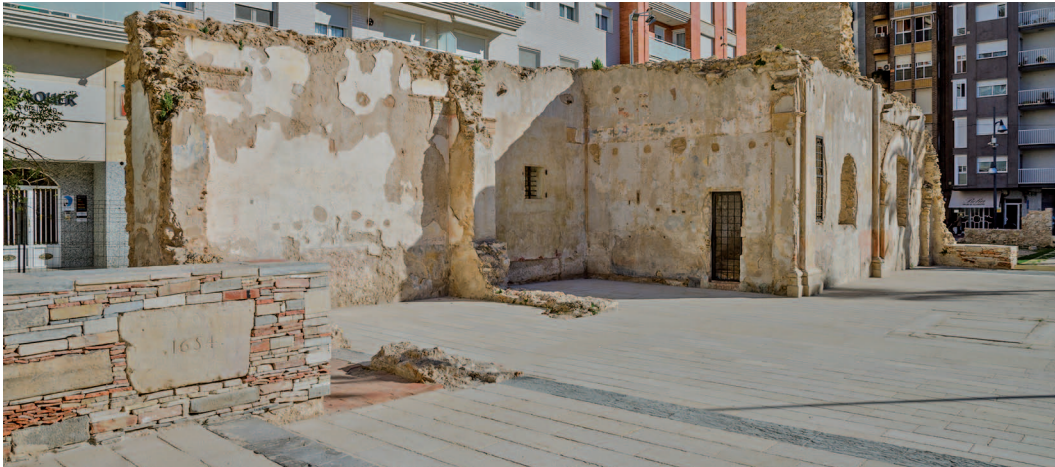
FIG. 11/ El muro remanente de la iglesia una vez restaurado

El muro remanente de la iglesia se ha restaurado cuidadosamente con todos los restos y trazas de enlucidos, pinturas, carpinterías, etc., así como las señales de las viviendas que se adosaban por el exterior y que fueron las que permitieron la permanencia del muro hasta nuestros días (FIG. 11).

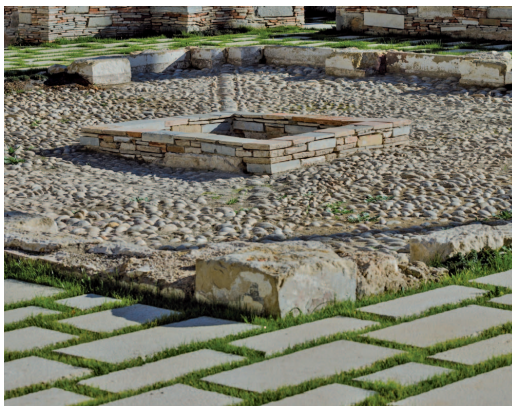
FIG. 12/ El antiguo pavimento de guijarros del claustro del convento con los restos de un antiguo pozo en el centro.

El área correspondiente al interior del convento y la iglesia se ha pavimentado empleando piedra de la zona de manera que se reconozcan claramente los espacios. Mientras que el pavimento correspondiente al área de la iglesia presenta la junta cerrada y dibuja las crujeas del edificio original, el del área del convento presenta un espacio entre las losas de pavimento que permite el crecimiento de la vegetación, quedando perfectamente integrado en el conjunto del jardín. Los restos de muros de mampostería y pavimentos de guijarros del convento que quedan a ras de suelo dialogan y se funden con el manto verde del jardín (FIGS. 12, 13, 14, 15).

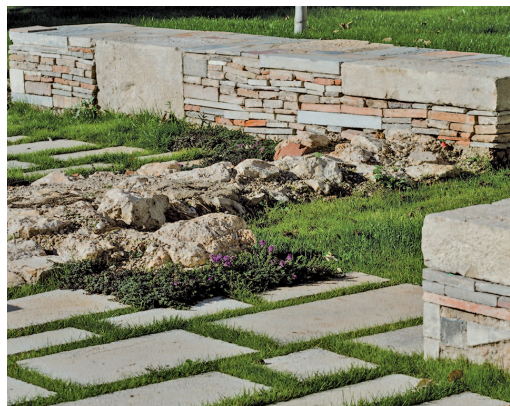
FIG. 13/ Restos de los antiguos muros emergiendo entre los nuevos erigidos con los antiguos materiales de construcción reciclados.

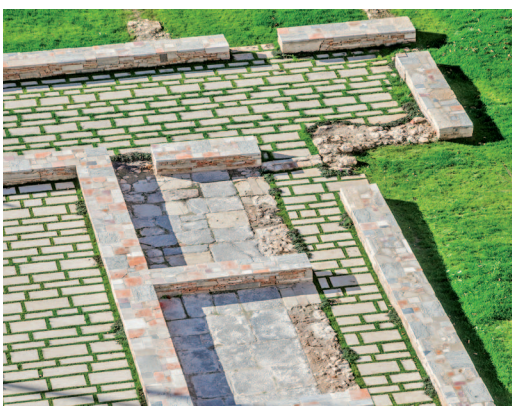
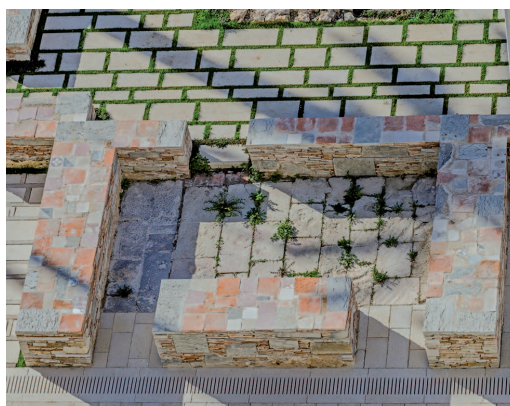
FIG. 14, 15/ Detalles del antiguo y el nuevo pavimento con los muros que evocan el antiguo trazado del convento reciclando los restos arqueológicos provenientes de la demolición.

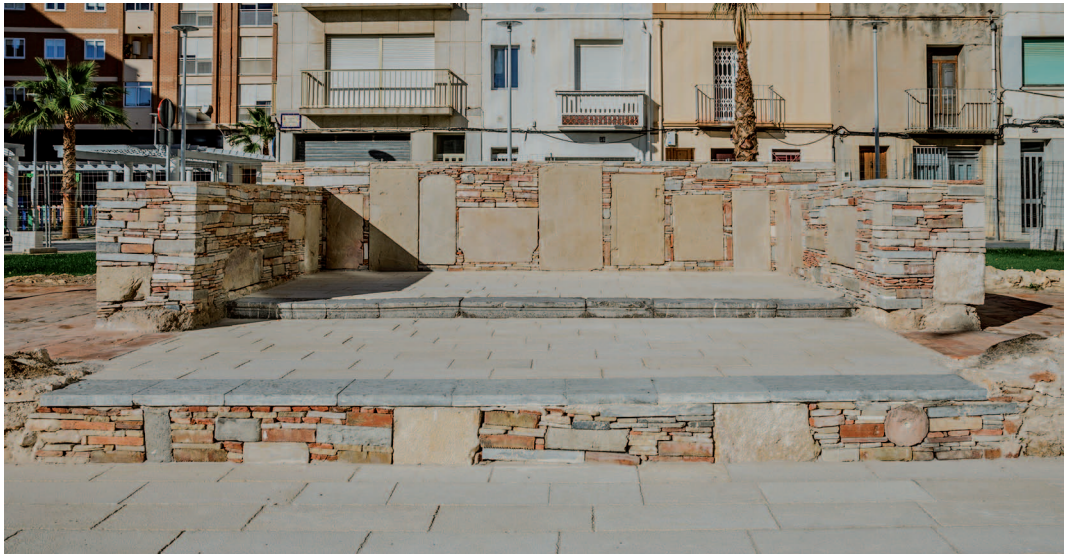
FIG. 16/ La cabecera de la iglesia reconstruida con las lápidas que formaban antiguamente parte del pavimento de la misma.

- Evocar el convento desaparecido con sus mismos materiales reaparejados (FIGS. 16, 17).
- Servir de admonición para evitar en el futuro demoliciones de este tipo.
- Reaprovechar creativamente los desechos para evitar contaminar el entorno.
- Aplicar el concepto de la arquitectura km 0 en la construcción del jardín.

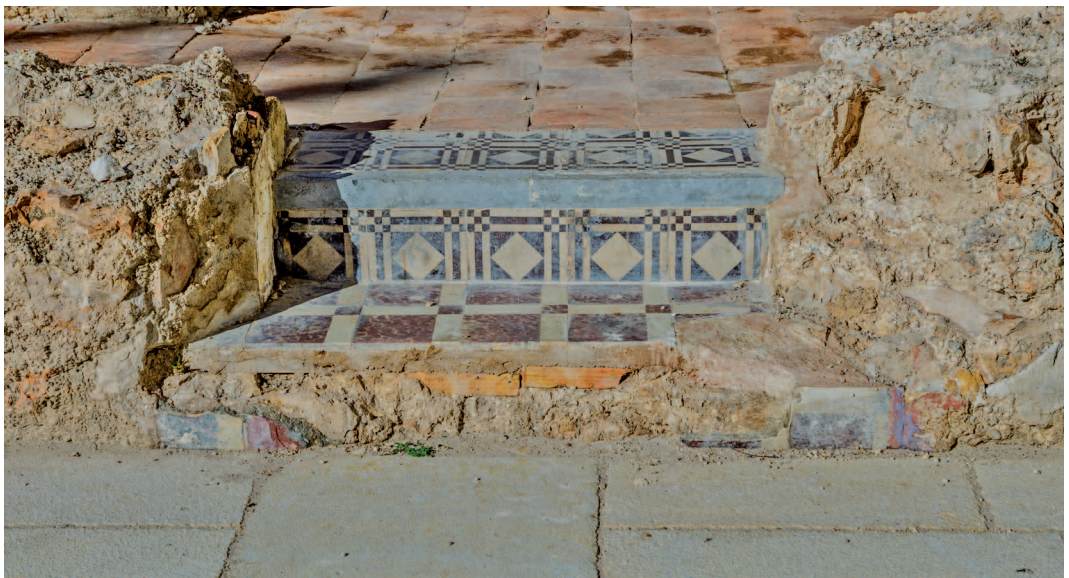
FIG. 17/ Resto de la escalera de acceso a la sacristía con su pavimento de baldosas hidráulicas.
